# 家庭用水タンクにおける維持管理状況調査研究

施設衛生検査課

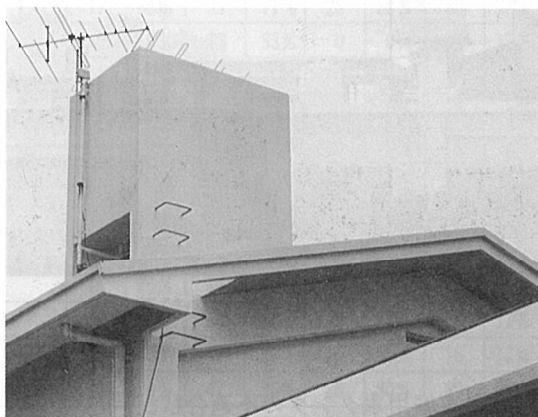
RC製水タンクの設置例

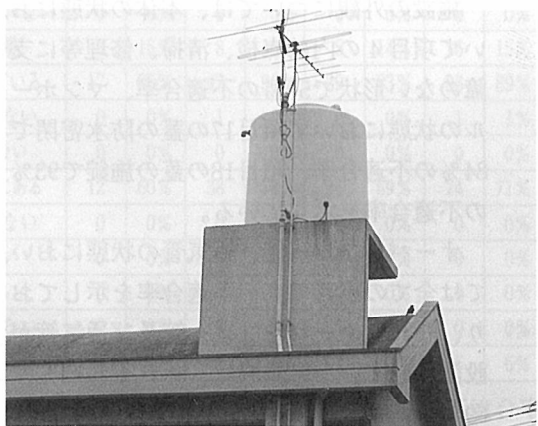
FRP製水タンクの設置例

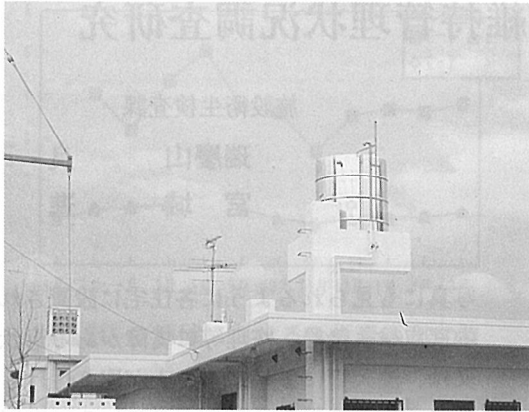
ステンレス製水タンクの設置例

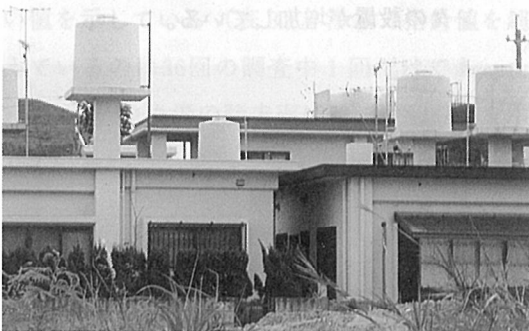
写真にも見られるように各住宅に設置され、内部点検、清掃、修理等に支障がある形状、又は、流入管にTVアンテナが取り付けられている等特異な景観を有している。今回検査を実施した95施設(104基)の内訳は、FRP製49基、ステンレス製35基、RC製20基であり、全体の約半数はFRP製のタンクである。又、最近はステンレス製のタンクの設置が増加している。

沖縄県内での水タンクの設置状況
