家庭用水タンクにおける維持管理状況調査研究

施設衛生検査課

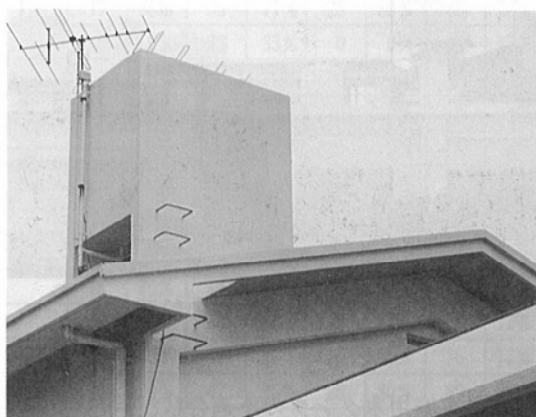
RC製水タンクの設置例

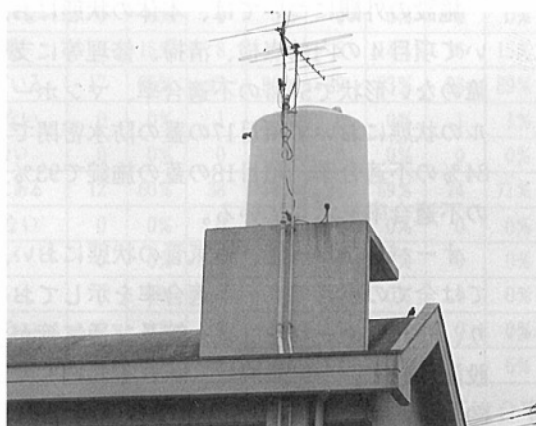
FRP製水タンクの設置例

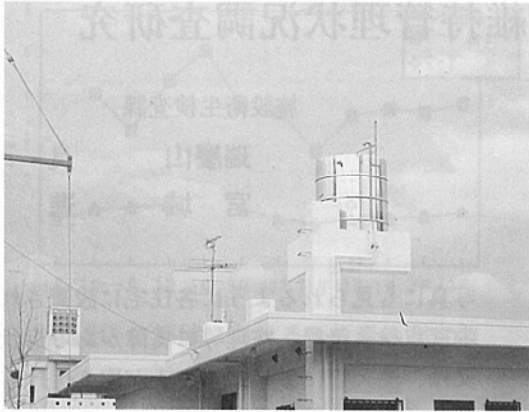
ステンレス製水タンクの設置例

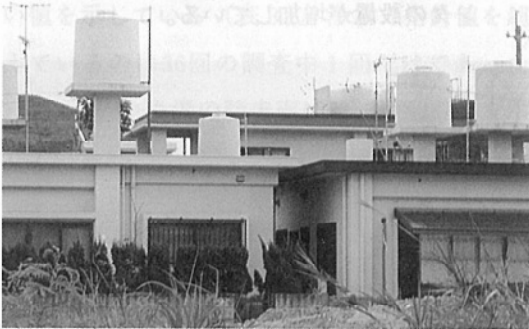
写真にも見られるように各住宅に設置され、内部点検、清掃、修理等に支障がある形状、又は、流入管にTVアンテナが取り付けられている等特異な景観を有している。今回検査を実施した95施設(104基)の内訳は、FRP製49基、ステンレス製35基、RC製20基であり、全体の約半数はFRP製のタンクである。又、最近はステンレス製のタンクの設置が増加している。

沖縄県内での水タンクの設置状況
