# 小規模受水槽水道施設の 維持管理状況検査報告

上原高裕 中島昇（施設衛生検査課）

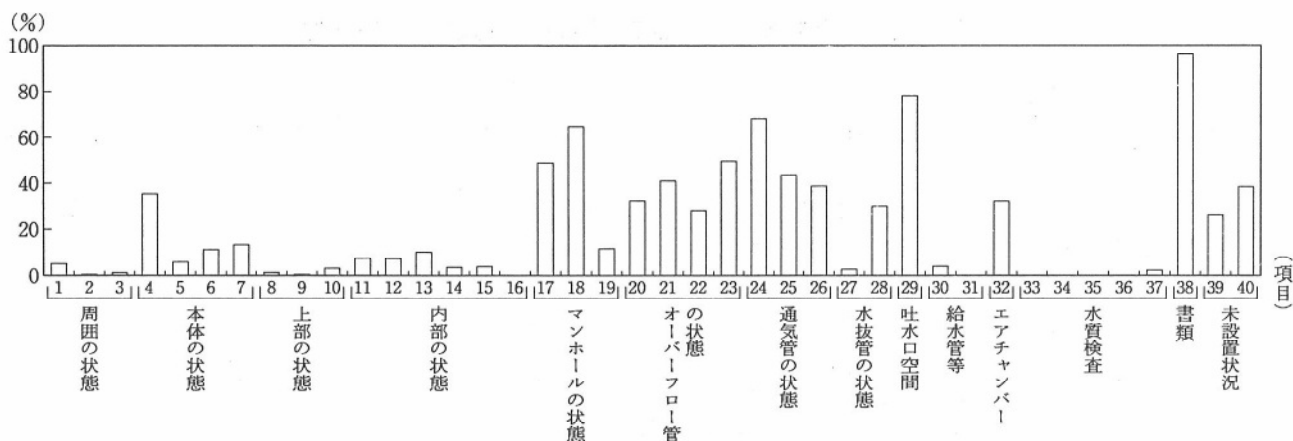
図1 小規模受水水槽水道施設項目別不適合率

小規模受水槽水道施設658施設の不適合状況は表I及び図1のとおりである。

施設の外観について、本体の状態においては、項目4の内部点検等、支障のない形状で35.6%の不適合率、マンホールの状態においては項目17の蓋の防水密閉で49.1%の不適合率、項目18の蓋の施錠で64.9%の不適合率を示している。オーバーフロー管の状態では項目21の防虫網正常で41.2%の不適合率、項目23の管端部と排水管の間隔で49.7%の不適合率を示している。通気管の状態では項目24の管端部からほこり等がはいらぬで68.2%の不適合率、項目25の防虫網正常で43.8%の不適合率を示している。尚、オーバーフロー管が設置されていない施設が175施設、通気管が設置されていない施設が254施設あった。また、本県独自の項目である項目29の吐水口空間で78.1%の不適合率。項目32のエアチャンバーで32.4%の不適合率を示している。

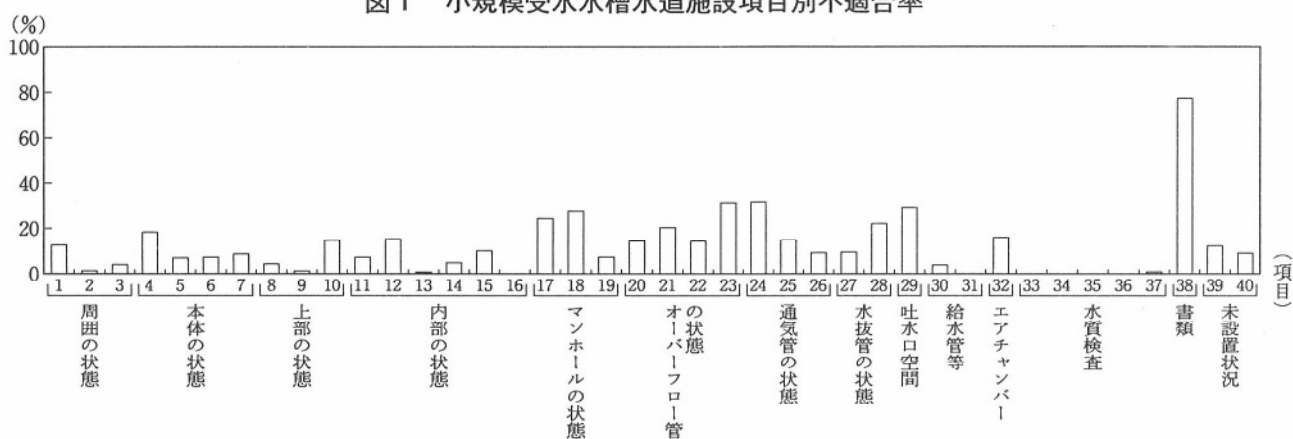
図2 簡易専用水道施設項目別不適合率

簡易専用水道施設の不適合状況は表II及び図2のとおりである。

施設の外観において、小規模受水槽水道施設の不適合率が簡易専用水道施設に比べて特に高い項目は、項目4の内部点検等、支障のない形状、項目13の光の透過、項目17の蓋の防水密閉、項目18の蓋の施錠、項目19のマンホールの立ち上がり、項目29の吐水口空間、

項目32のエアチャンバーであった。逆に簡易専用水道施設の不適合率が小規模受水槽水道施設に比べて特に高い項目は、項目1の点検等、支障のない空間、項目10の水槽上部に水を汚染する設備がない、項目12の清掃の実施についてであった。項目1、項目10についての要因の多くは、地下式の水槽が起因しており、項目12については、小規模受水槽水道施設が主に公共施設であることから、清掃実施率が高かったためである。

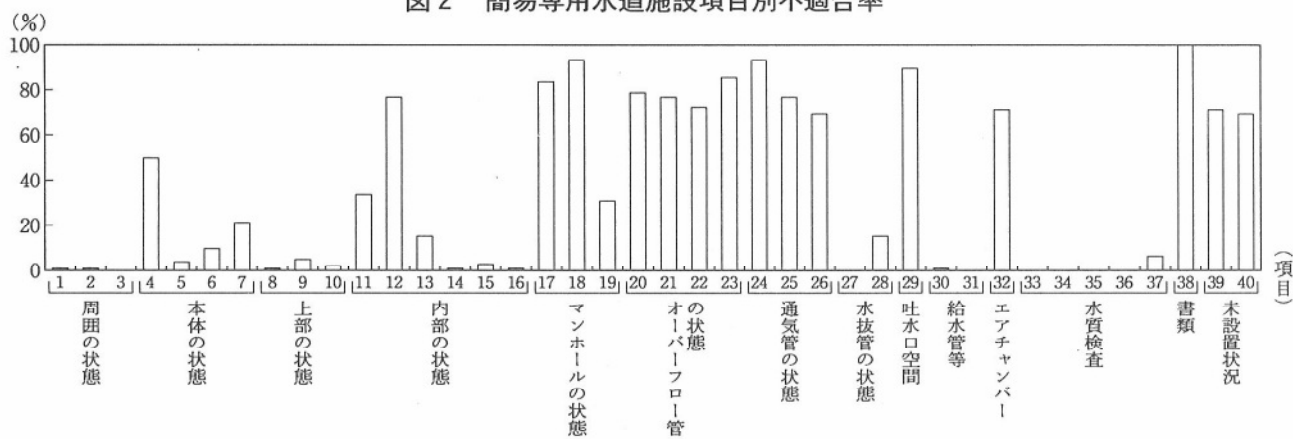
図3 家庭用水タンク項目別不適合率

家庭用水タンクの不適合率は表Ⅲ及び図3のとおりである。

施設の外観において、小規模受水槽水道施設の不適合率が家庭用水タンクに比べて特に高い項目はなく、逆に家庭用水タンクの不適合率が小規模受水槽水道施設に比べて特に高い項目は、本体の状態において項目4の内部点検等、支障のない形状、内部の状態において項目11の沈積物や汚れ、塗装の剝離等がない、項目12の清掃の実施、マンホールの状態において全ての項目17～19、オーバーフロー管において全ての項目20～23、通気管の状態において全ての項目24～26、項目32のエアチャンバーであった。また、オーバーフロー管及び通気管の未設置による不適合率も家庭用水タンクがそれぞれ71.2%、69.2%に対し小規模受水槽水道施設はそれぞれ26.6%、38.6%であった。

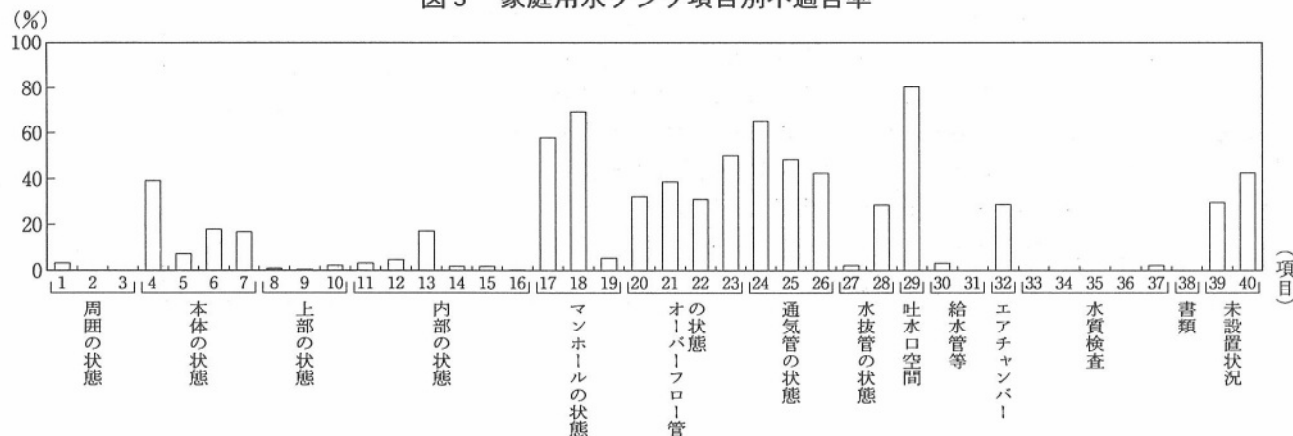
図4 小規模受水水槽水道施設のFRP製水槽における項目別不適合率

FRP製水槽の不適合状況は表I及び図4のとおりである。

FRP製水槽は項目6の接合部に隙間がないで18.0%の不適合率と他の種類の水槽より高い値を示している。また項目13の光の透過についてもFRP製水槽にしかみられず17.5%の不適合率を示している。項目6及び項目13で不適合率が高い要因として、直射日光による水槽表面の劣化等があげられる。

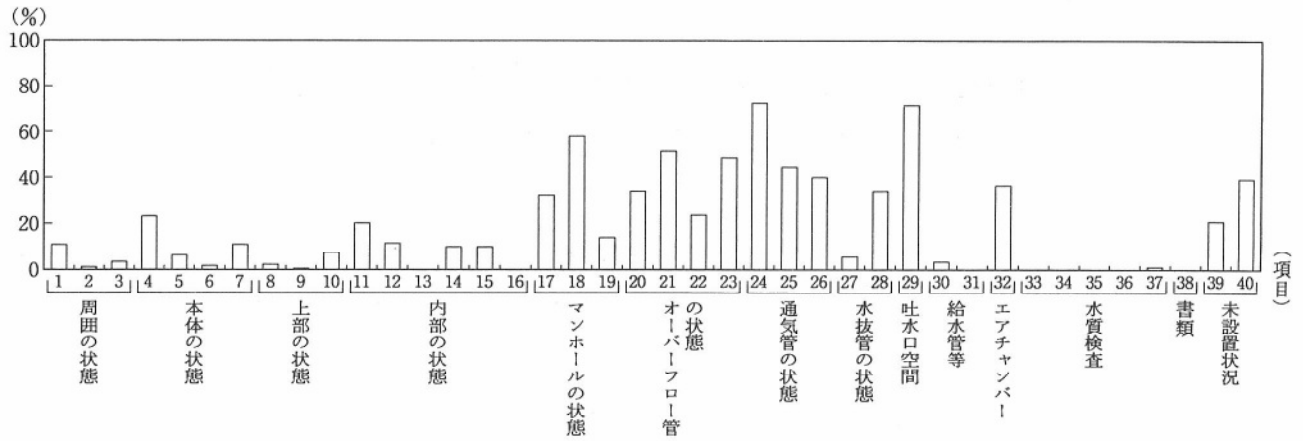
図5 小規模受水槽水道施設のRC製水タンクにおける項目別不適合率

RC製水槽の不適合状況は表I及び図5のとおりである。

RC製水槽は項目1の点検等、支障のない空間で11.0%、項目10の水槽上部に水を汚染する設備がないで7.6%、項目11の沈積物や汚れ、塗装の剝離等がないで20.3%、項目14の当該設備以外の配管設備がないで9.9%、項目15の受水口と揚水口が接近していないで9.9%の不適合率と他の種類の水槽よりも高い値を示した。項目1及び項目10の不適合率が高い多くの要因としては、地下式の水槽が起因しており、項目11の不適合率が高い要因としては、水槽内部のモルタルや防水ペイントの剝離、項目14の不適合率が高い要因としては、消火用水槽との兼用から起因するものが多いこと、項目15の不適合率が高い要因としては、他の種類の水槽よりも水槽の容量が平均して大きいため、停滞水が生じやすいことがあげられる。

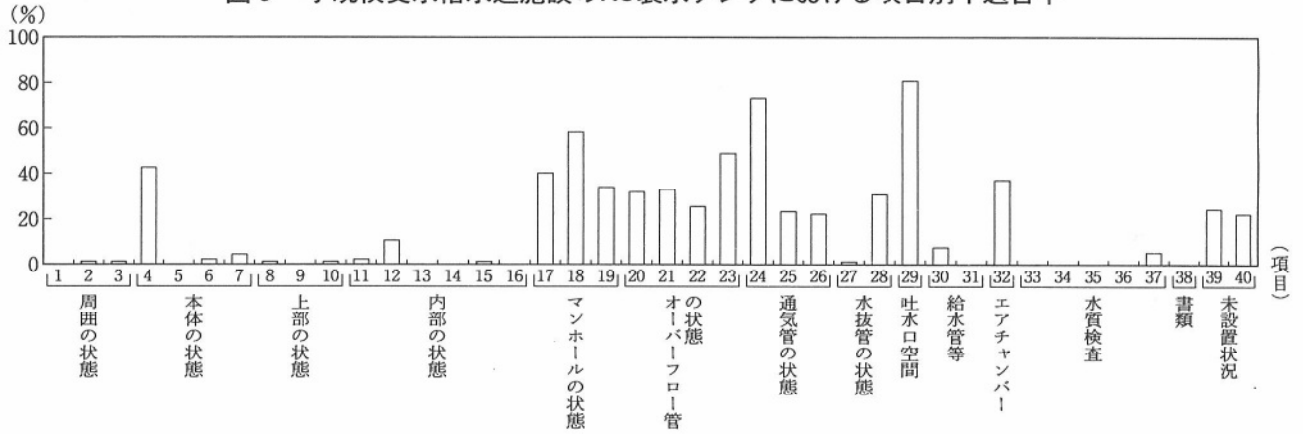
図6 小規模受水槽水道施設のステンレス製水タンクにおける項目別不適合率

ステンレス製水槽の不適合状況は表I及び図6のとおりである。

項目19のマンホールの立ち上がりで34.0%の不適合率と他の水槽よりも高い値を示している。項目19の不適合率が高い要因としては、タンクメーカーによると、マンホールの立ち上がりが十分な水槽は、立ち上がりが不十分な水槽に比べ高価なため、比較的安価の水槽を購入するケースが多いことによるものと推測される。

なお、ステンレス製水槽は金属という特徴から項目5の亀裂漏水、項目13の光の透過はみられなかった。
