# 沖縄島周辺サンゴ礁の環境調査

環境調査課

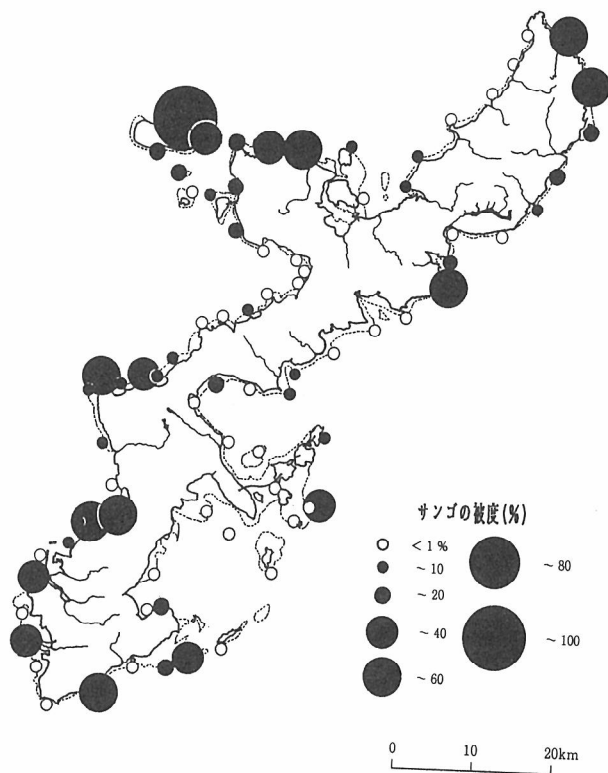
図2 沖縄島周辺のサンゴの生育状況

沖縄島周辺のサンゴの生育状況を図2に示す。サンゴの生育状態が良好な海域は南部周辺海域、残波、真栄田岬、本部半島先及び伊江島そして北部(奥付近)であった。優占するサンゴは卓状及び樹枝状のミドリイシ類が主であるが、国頭村(奥や楚洲)のサンゴ群落は塊状や樹枝状ハマサンゴ類が優占していた。また浦添市から宜野湾市にかけての裾礁は、都市と隣接しているにもかかわらず卓状ミドリイシ群落が非常に良く発達していた。

サンゴ群落の発達が乏しい海域は中城一金武湾、恩納村～名護市周辺海域及び北部西海

岸であった。沖縄島及び周辺離島のサンゴ礁の荒廃は、赤土やオニヒトデの食害が主要因であると言ってよい。沖縄島周辺海域における赤土の堆積は主に名護湾周辺と金武湾以北の東海岸沿いで見られた。特に名護湾と金武湾奥部で顕著であるが、湾奥部は元来潮通しが悪く、濁りが強い傾向にあり、国頭マージではないが中城湾奥部においても、シルトの堆積やそれによる濁りが認められた。那覇空港北東の離礁（儀間の瀬）においてもシルトの堆積が若干認められたが、これは国場川から流出した汚濁河川水が潮の流れによって拡散し沈澱したものと考えられる。

オニヒトデは1969年恩納村で大量発生が確認されて以来、1970年代沖縄島周辺で猛威をふるった。当然のことながらサンゴ礁は壊滅的な打撃を受け、特にオニヒトデはミドリイシ類を好んで食べる性質があるため、サンゴ礁の景観を形造る卓状や樹枝状ミドリイシはほぼ喰われてしまった。1980年代に入り、幼ミドリイシの定着やサンゴ群落の生長が報告され、沖縄島のサンゴ礁は現在回復に向かっていることが報告されている。今回の調査においてオニヒトデはどの海域においても非常に少なく、浦添市沖の離礁で個体とその食痕が目についた程度であった。

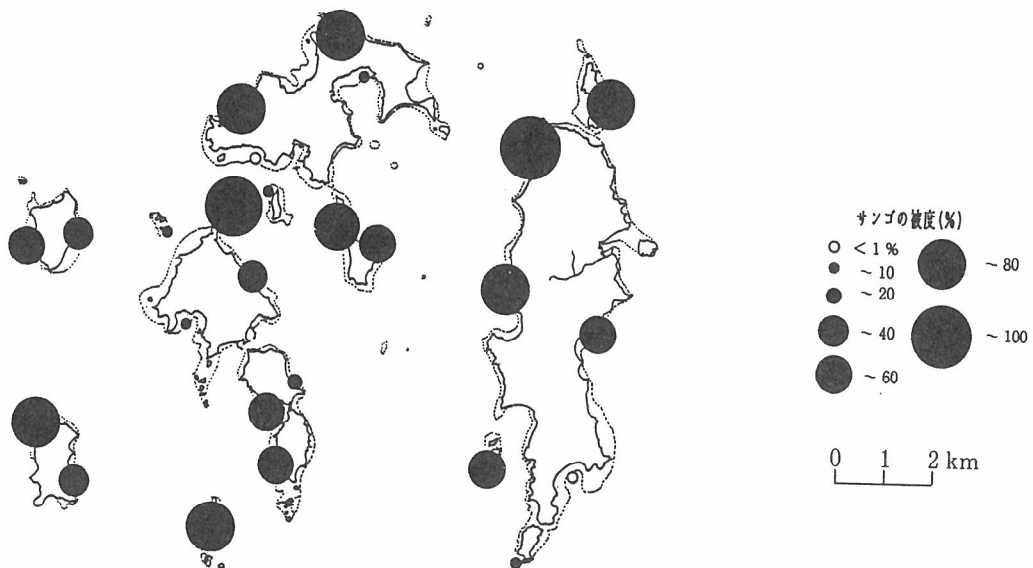
図3 慶良間列島におけるサンゴの生育状況

慶良間列島は大小合わせて22の島から構成されるが、今回は前島周辺および黒島の調査は行わなかった。15島26地点の調査場所が設置されるサンゴ礁は、そのほとんどにおいてサンゴ群落の発達状態が非常に良く(図3)、水中の視界も良好であった。慶良間列島はファンダイビングのポイントとしても古くから有名であり、村をあげて海域の保全を行っている。また海中公園地区(県指定)も座間味村及び渡嘉敷村の一部に設定されている。

先にも述べた通りサンゴ群落の発達状態は極相に達している場所が多く見られるが、主に卓状と樹枝状ミドリイシによって構成されているサンゴ群落がほとんどであった。その他には久場島北西岸礁脚部のリュウキュウキッカサンゴ *Echinopora lamellosa* の群落、及び渡嘉敷島東岸(野嘉良埼-阿波連埼)礁外に発達する塊状ハマサンゴの群落、そして阿

慶良間列島はそのほとんどが外洋に面しており、潮の流れも速いためシルトの堆積はほとんど見られなかった。座間味島安護の浦湾奥部や渡嘉敷島東岸(野嘉良埼-阿波連埼)においてシルトの堆積及び水の濁りが若干見られたが、これは波浪等の物理的攪乱から遮蔽されているために他ならない。

オニヒトデは安室島西岸、嘉比島南岸、阿嘉島南西岸の3調査地点で認められたが、その個体数は非常に少なく、大量食害は認められなかった。しかしオニヒトデが多く見られる場所も慶良間列島にはあるそうで(調査地点以外は聞き取り調査による)、ダイバーや漁協の方々が日頃から捕獲している。

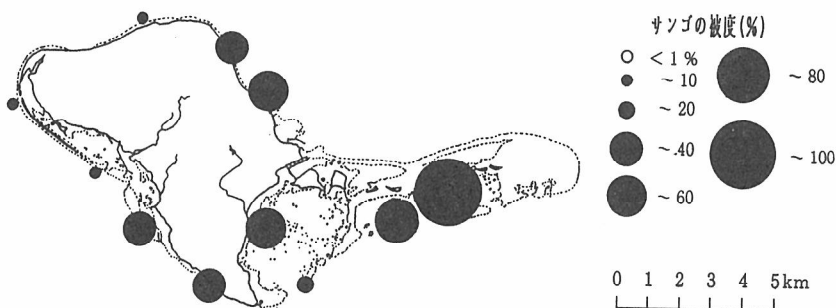
図4 久米島周辺のサンゴの生育状況

南西岸はサンゴ群落の発達状態は余り良くなく（図4）、卓状サンゴはそのほとんどが死滅しており、主に被覆状コモンサンゴや塊状ハマサンゴが見られた。北西岸も同様、サンゴの被度は低い傾向にあった。北東岸はサンゴの生育状態が一部良い場所があり、大型の卓状ミドリイシ主体の群落が発達していた。景観としても非常に素晴らしかった。

り、今回はその中の3つの離礁を調査した。離礁上のサンゴ群落の発達状態は非常に良く、礁原上では卓状ミドリイシが礁斜面では樹枝状ミドリイシが高被度で繁茂していた。

久米島は農地整備による赤土の流出が以前問題視された場所である。今回の調査は比較的那の影響を受けない地点（サンゴ礁縁辺部から外側）を調査しているため、その堆積が激しい場所には遭遇しなかったが、礁湖内の銭田、鳥尻部落前の内湾性裾礁上は赤土による被害が著しく、岸に近づくにつれ、その堆積は増す傾向にあった（地元聞き取り調査及び陸からの現場踏査）。

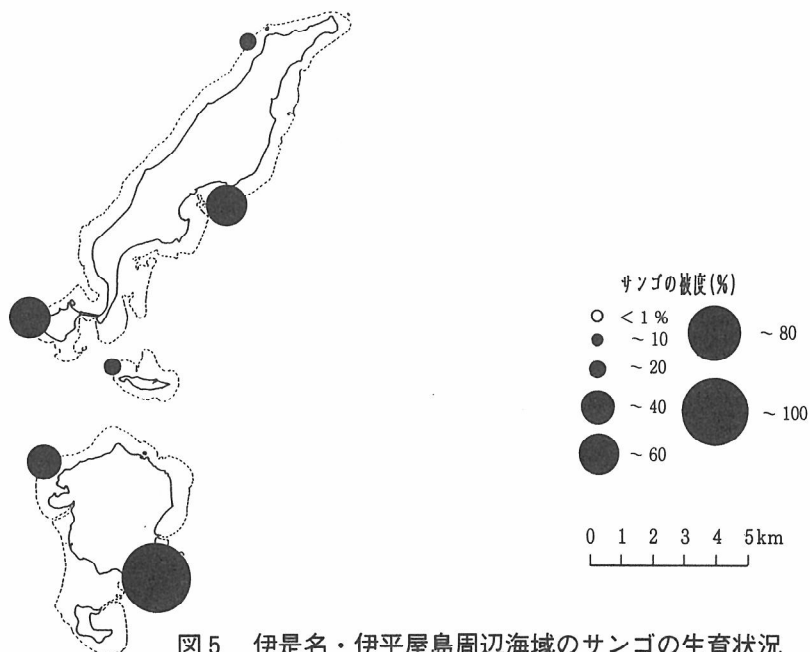
図5 伊是名・伊平屋島周辺海域のサンゴの生育状況

全体的傾向としてサンゴの生育状況は良く（図5）、礁原上及び礁斜面は何れも卓状ミドリイシが優占していた。また卓状サンゴが基質一面を覆うような場所も見受けられた。

野甫島西岸の礁嶺上のみ、ソフトコーラルとハマサンゴ群落が認められた。この調査地点は比較的視界が悪くシルトの堆積も認められた。オニヒトデは伊平屋島南東岸と伊是名島東岸で見られたが、少数しか確認されず、本海域においては大量食害は起こっていないと言ってよい。
